RELATÓRIO FINAL
A - 084/CENIPA/2013

OCORRÊNCIA: ACIDENTE
AERONAVE: PR-VAR
MODELO: AT-502B
DATA: 30ABR2013

O presente Relatório Final refere-se ao acidente com a aeronave PR-VAR, modelo AT-502B, ocorrido em 30ABR2013, classificado perda de controle em voo.

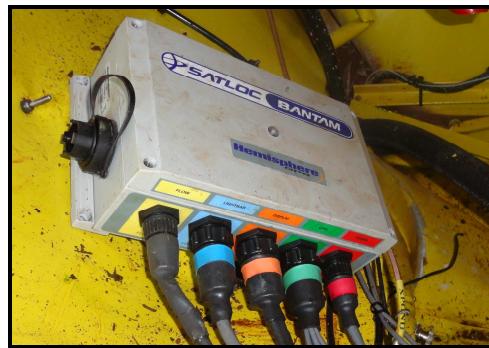
Figura 1 - CPU do equipamento GPS da aeronave PR-VAR.

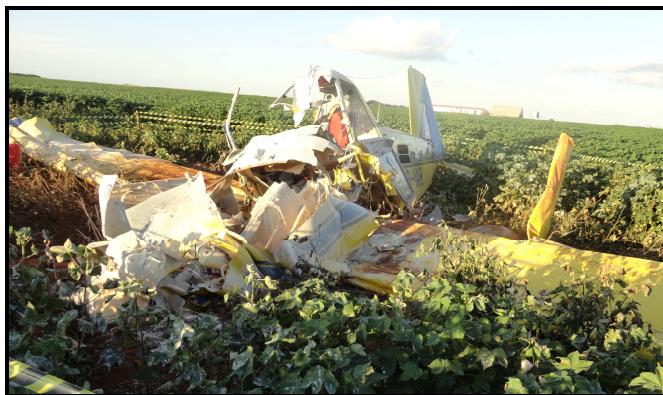
Figura 2 - Vista frontal da aeronave.

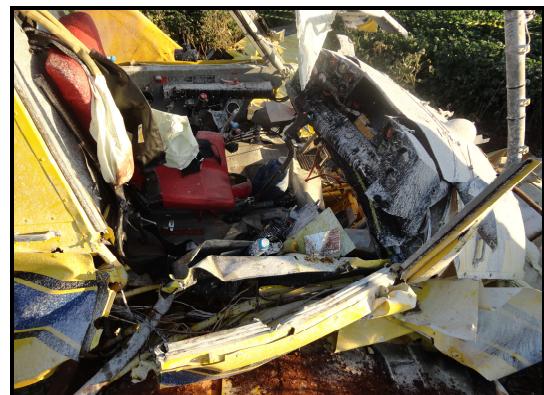
Figura 3 - Cabine da aeronave.

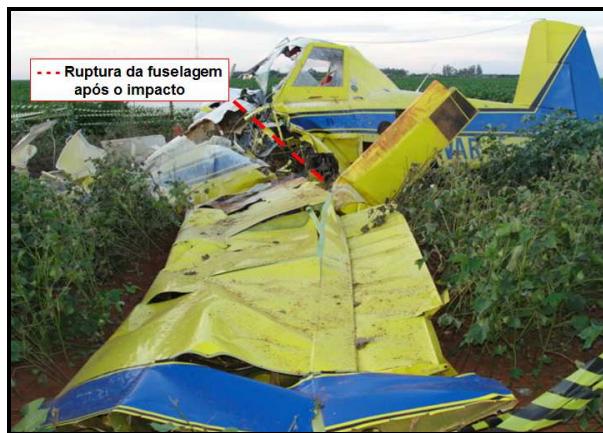
O impacto contra o solo ocorreu com um ângulo de aproximadamente 60° e deslocamento horizontal praticamente nulo.

Figura 4 - Ruptura da fuselagem após o impacto.

Em razão do ângulo de impacto de 60°, aproximadamente, a parte dianteira da aeronave ficou enterrada e houve ruptura da estrutura da fuselagem em um ponto à frente da cabine.

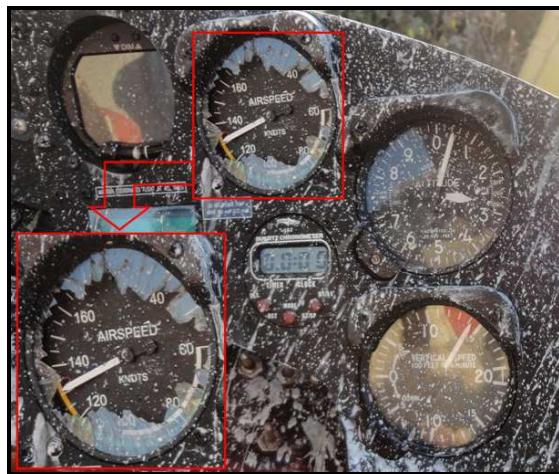
O velocímetro permaneceu com a indicação de 132kt.

Figura 5 - Velocímetro com a indicação de 132Kt.

O ângulo de impacto, os danos à aeronave e a indicação de velocímetro em 132kt demonstraram correlação com o resultado final esperado para o perfil de voo descrito pelas testemunhas.

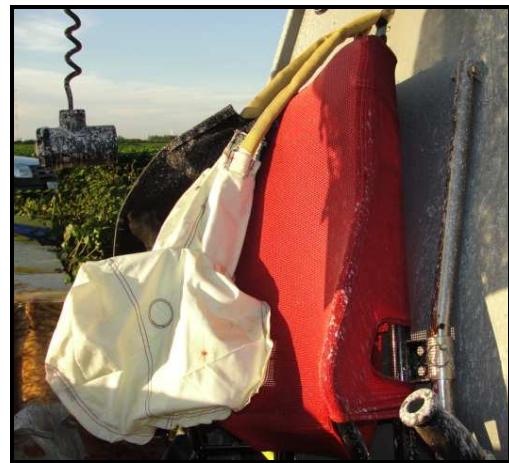
O impacto contra o solo acionou o dispositivo *airbag*, mas o piloto faleceu após a colisão.

Figura 7 - Foto que indica o acionamento do *airbag* da aeronave PR-VAR.

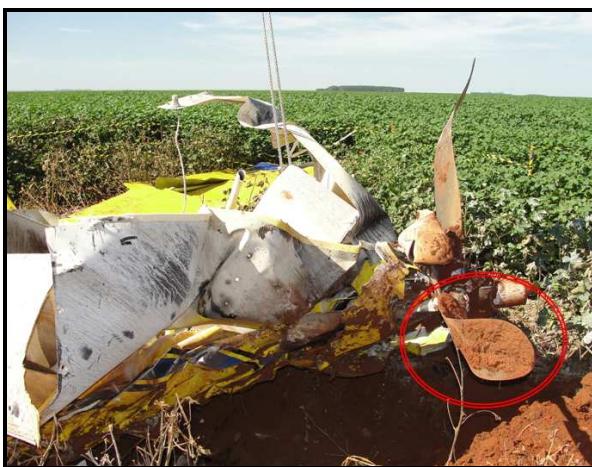
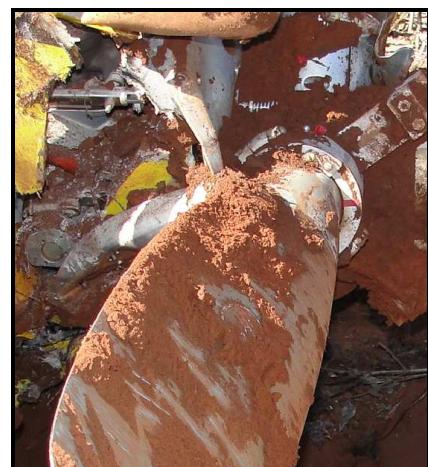
Além disso, ao se erguer a parte frontal da aeronave, que estava enterrada, também verificou-se, por meio da dobra da ponta da hélice para frente, que no momento da colisão contra o solo o motor operava em regime de elevada potência.

Figura 8 - Pá da hélice, destacada pelo círculo vermelho, indicando que o motor desenvolvia alta potência no momento do impacto contra o solo.

Constatou-se que, na extremidade da pá da hélice que adentrou o solo no momento do impacto, havia uma dobra no sentido de deslocamento da aeronave (para frente), indicando que a mesma desenvolvia tração.

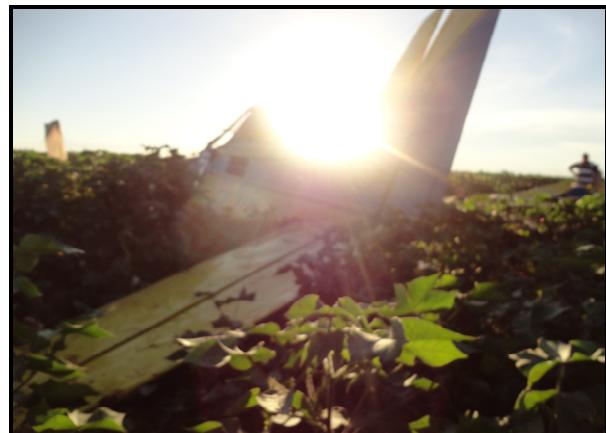
Figura 10 - Posição aproximada do sol no momento do impacto.

Caso o piloto tenha executado o *stall turn*, ele iniciou a manobra com o Sol na cauda da aeronave e, após a reversão no topo da manobra, passou a ter o Sol a sua frente, próximo à linha do horizonte, ficando sujeito a um ofuscamento da visão, o que pode ter favorecido uma situação de desorientação espacial.

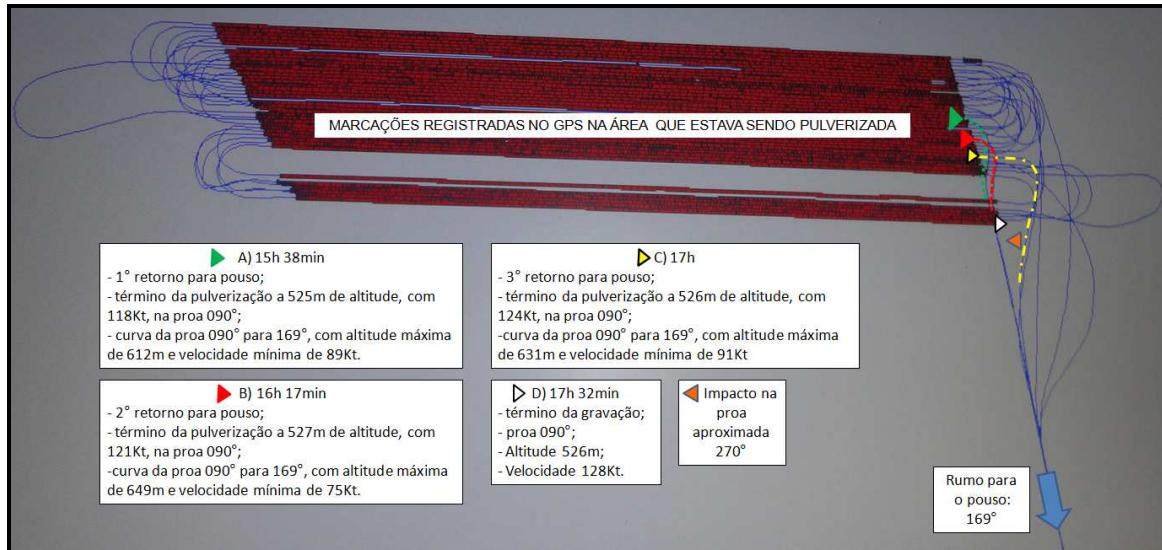
Figura 11 - Perfil do voo gravado no GPS.

Às 17h32min, na coordenada 13°18'39"S / 058°02'43"W, coincidente com o término do tiro de pulverização (triângulo branco na figura 11 ou posição "P" na figura 12), o GPS parou de gravar o perfil de voo, com a aeronave na proa 090°, a 526m de altitude e com 128kt. Nos instantes finais da gravação, o GPS registrou um incremento de velocidade.

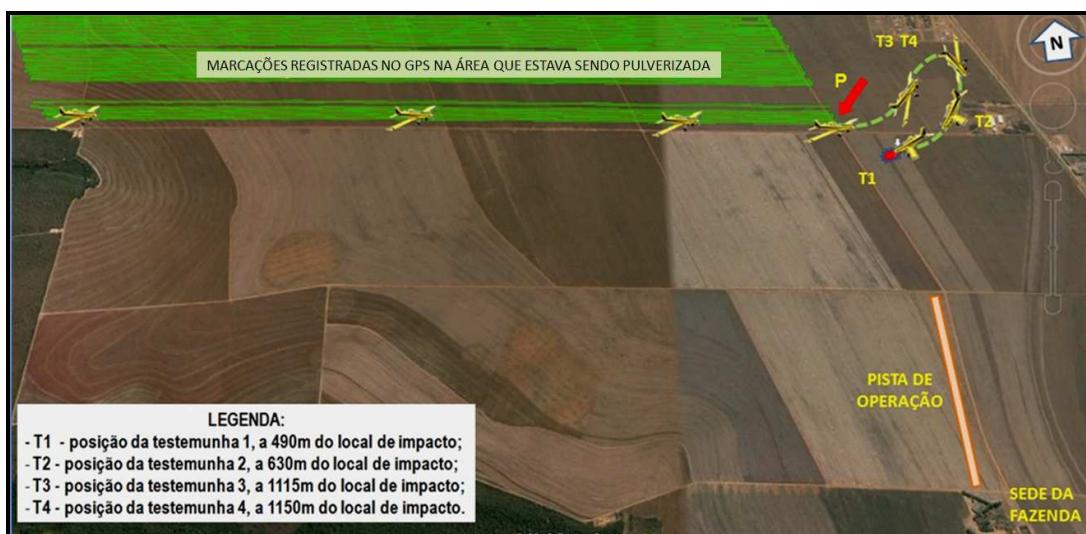
Quatro testemunhas, localizadas em posições diferentes (T1, T2, T3 e T4 - figura 12), visualizaram o perfil de voo da aeronave, após a conclusão do último tiro de pulverização. As entrevistas com essas pessoas ocorreram em momentos e locais distintos.

Figura 12 - Localização das testemunhas. O perfil de voo após a posição “P” foi montado com base em relatos.

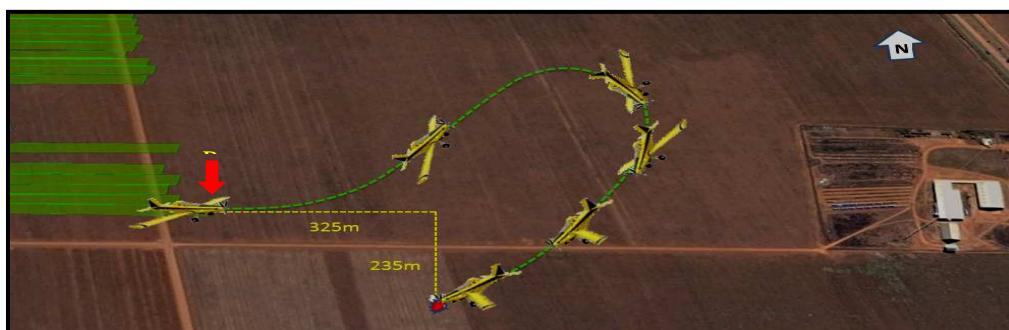
O *stall turn* com curva de reversão pela direita, no topo da manobra, oferece maior dificuldade para execução. Nessa fase da manobra, com velocidades que se aproximam de zero, o torque é bastante atuante em puxar o nariz da aeronave para a esquerda. Então, o piloto deve estar bem consciente e ser efetivo na aplicação do comando de leme, contrariando o torque.

Figura 14 - Manobra descrita pelas testemunhas.
