COMANDO DA AERONÁUTICA
CENTRO DE INVESTIGAÇÃO E PREVENÇÃO DE
ACIDENTES AERONÁUTICOS

**RELATÓRIO FINAL
A - Nº 071 /CENIPA/2012**

OCORRÊNCIA: ACIDENTE
AERONAVE: PT-WUG
MODELO: C90A
DATA: 12DEZ2010

O presente Relatório Final refere-se ao acidente com a aeronave PT-WUG, modelo C90A, ocorrido em 12DEZ2010, classificado como causado por fenômeno meteorológico em voo.

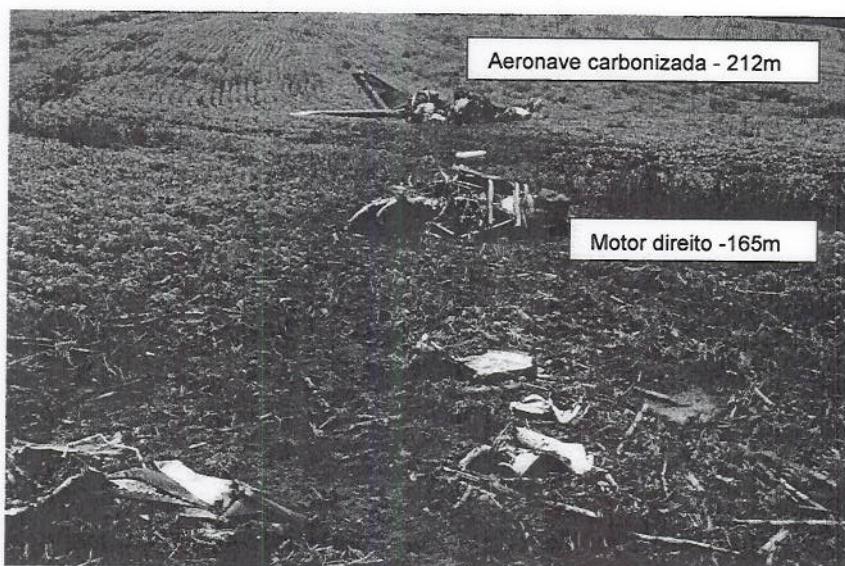
Figura 2: Situação dos destroços

A aeronave chocou-se contra o solo em altitude de voo nivelada, com o trem de pouso e os flaps recolhidos, indicando que a aeronave tinha intenção de voo e ainda não havia sido preparada para o pouso.

A aeronave tocou o solo em um alicve e manteve o voo por inércia. Ultrapassou uma cerca e foi se fragmentando ao longo de 212 metros (figura 2).
