**RELATÓRIO FINAL**  
**A - nº 027/CENIPA/2010**

<u>OCORRÊNCIA</u>	ACIDENTE
<u>AERONAVE</u>	PT-JKA
<u>MODELO</u>	C-172
<u>DATA</u>	12 DEZ 2005

O presente Relatório Final refere-se ao acidente com a aeronave PT-JKA, modelo C 172, em 12 DEZ 2005, tipificado como “Outros tipos”.

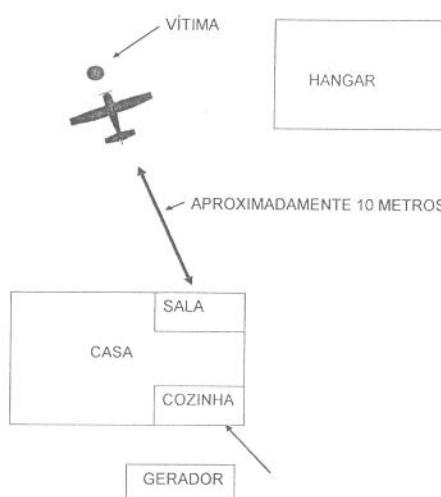
Croqui da área do acidente

O piloto orientou um dos passageiros quanto aos procedimentos a serem seguidos para o embarque e retornou à aeronave, caminhando cerca de 10 metros à frente daqueles.

O gerador de energia da fazenda, instalado bem ao lado da edificação onde se encontravam os passageiros, estava em funcionamento durante o embarque, emitindo forte ruído.

Os passageiros se aproximaram por trás da aeronave, sendo que um deles seguiu pelo seu lado direito, alcançando a porta de acesso aos passageiros. Ao mesmo tempo, a passageira se dirigiu pelo lado esquerdo, que dava acesso à porta do piloto.

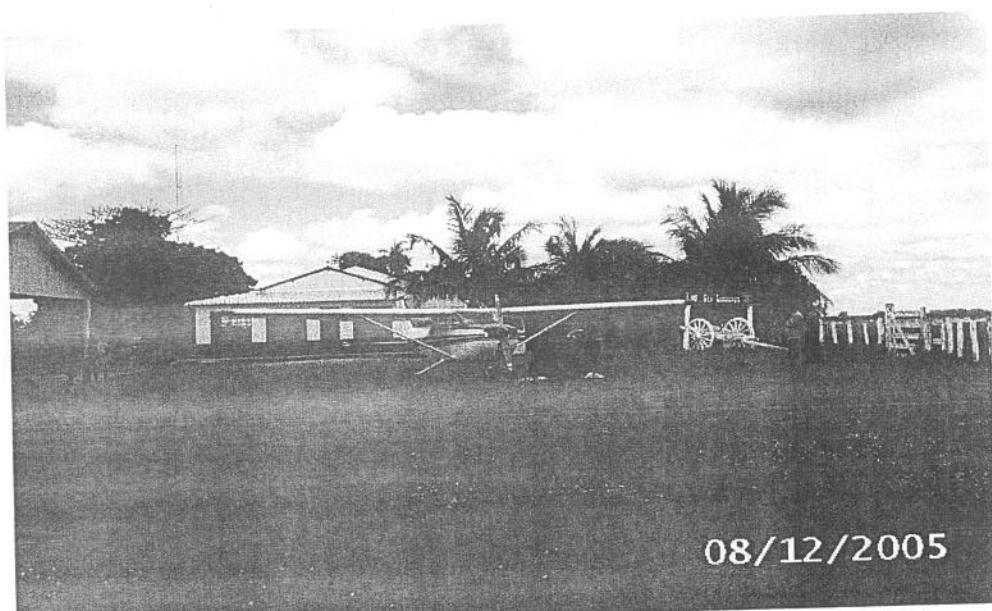
Foto 1: Posição da aeronave em relação à edificação onde se encontravam os passageiros.

A aeronave estava posicionada próximo à residência, em um ângulo que facilitava o acesso à porta esquerda. Como não havia recebido qualquer orientação, a passageira pode ter adotado o procedimento geralmente utilizado para o embarque em um automóvel com quatro portas, quando um dos passageiros segue por um dos lados e o outro, pelo lado oposto. Assim, como o passageiro à sua frente havia seguido pela direita da aeronave, esta se dirigiu à mesma pelo lado esquerdo.
