**RELATÓRIO FINAL
A - Nº 056/CENIPA/2010**

OCORRÊNCIA: ACIDENTE

AERONAVE: PT-NLC

MODELO: EMB 711C

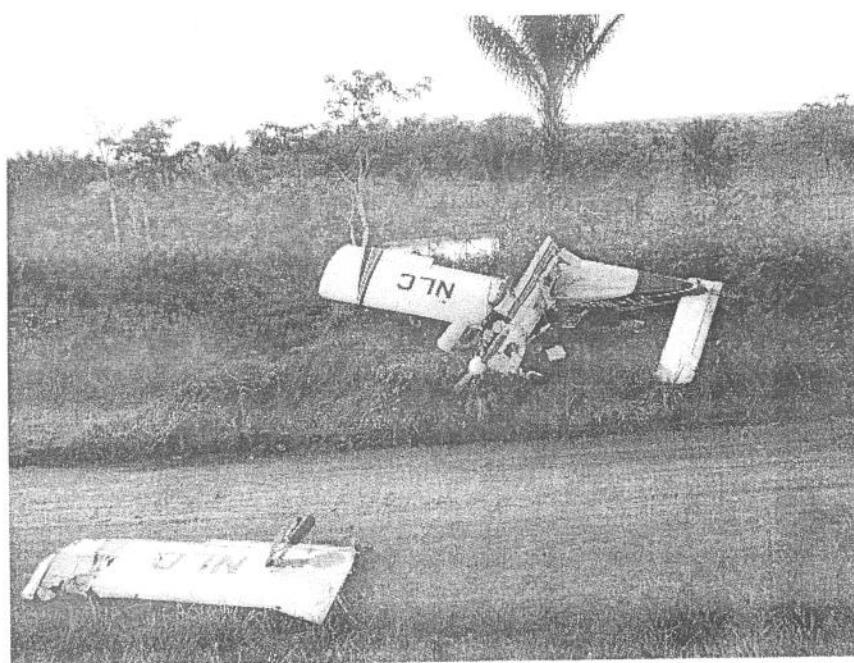
A aeronave colidiu contra um fio de eletrificação rural a uma altura de 15 m, batendo a asa esquerda em uma árvore a 4,10 m de altura, fazendo com que a asa esquerda se desprendesse da fuselagem antes de se chocar contra o solo.

Houve danos no trem de pouso esquerdo, ruptura das asas esquerda e direita e rachadura no eixo da hélice/motor.
