COMANDO DA AERONÁUTICA
CENTRO DE INVESTIGAÇÃO E PREVENÇÃO DE
ACIDENTES AERONÁUTICOS

**RELATÓRIO FINAL
A - Nº 127 /CENIPA/2011**

AERONAVE: PT-RVI

MODELO: EMB 810D

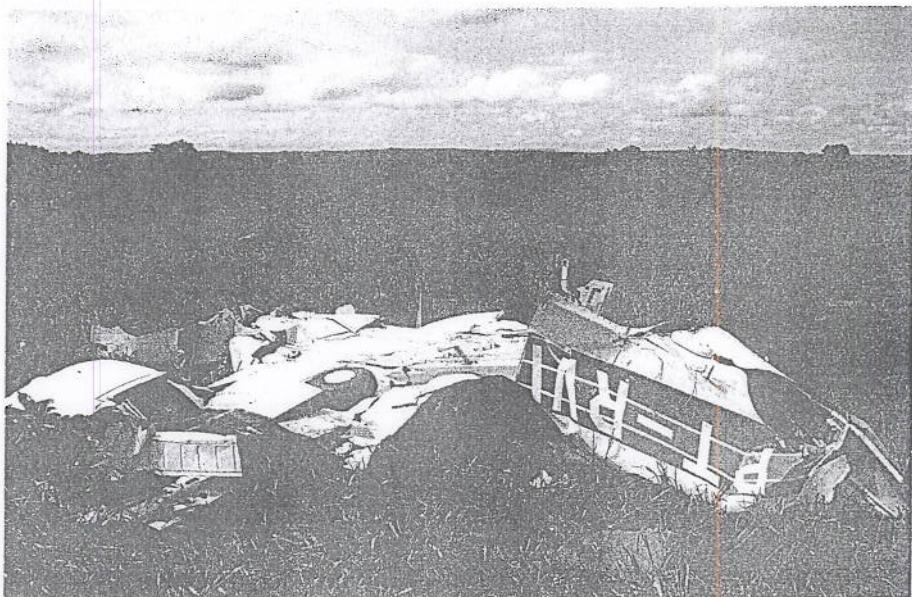
A distribuição dos destroços no solo indica que houve uma desintegração em voo, começando pelo profundo da aeronave.

Figura N°1 Parte principal dos destroços “fuselagem”.

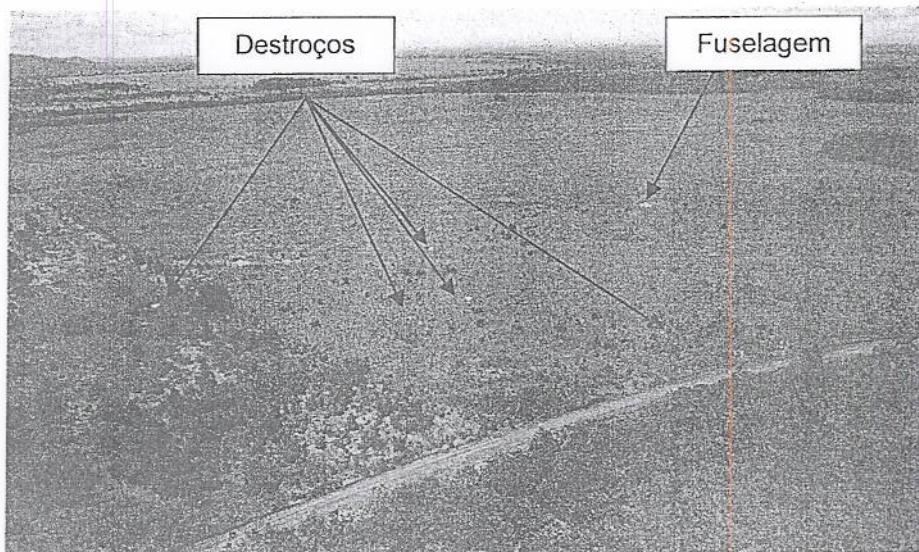
Os destroços do profundo e do estabilizador horizontal foram encontrados a uma distância de 1000 metros a 3000 metros da fuselagem.

A ponta da asa direita estava a aproximadamente 300 metros à direita e atrás da fuselagem, a ponta da asa esquerda a cerca de 350 metros da fuselagem, do lado esquerdo, atrás.

Figura N°2 distribuição dos destroços em “delta”.

O padrão de distribuição dos destroços, em delta, confirma que houve a desintegração da aeronave ainda em voo.

Os destroços mais afastados da fuselagem eram do *stab*-profundor, indicando que se soltaram primeiro, seguido por parte das asas, estabilizador vertical e fuselagem.

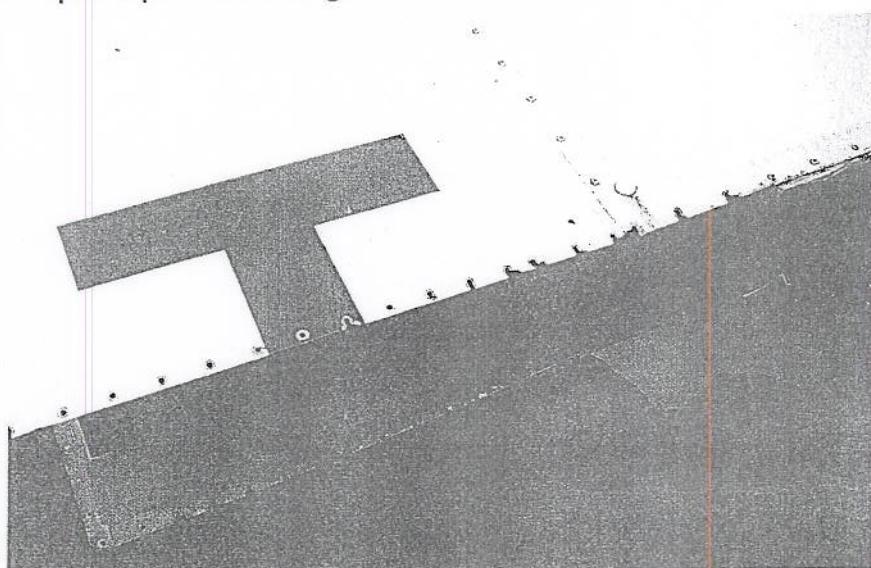
O resultado das análises indicou que todas as partes tiveram fratura com característica de ruptura por sobrecarga.

Figura N°3 Detalhe dos parafusos arrancados por sobrecarga

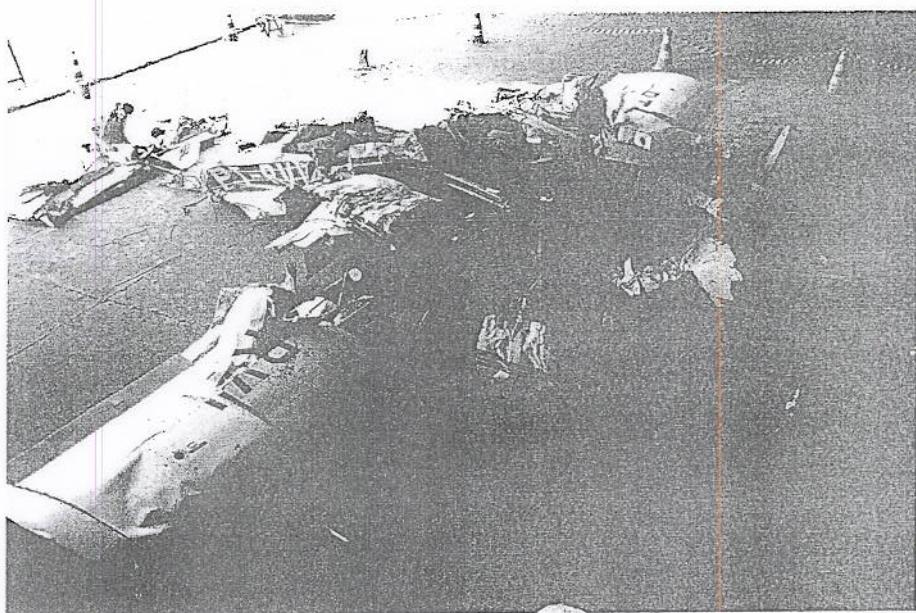
Figura Nº4 Remontagem da aeronave

Na remontagem da aeronave ficou evidente que as asas se romperam para cima, em razão de marcas do choque contra a fuselagem e elas mesmas, consequência por ter ultrapassado o limite estrutural para "g" negativo.
