**RELATÓRIO FINAL
A - Nº 032/CENIPA/2010**

OCORRÊNCIA: ACIDENTE
AERONAVE: PT-ULD
MODELO: EMB-202
DATA: 11 ABR 2007

O presente Relatório Final refere-se ao acidente com a aeronave PT-ULD, modelo EMB-202, em 11.ABR.2007, tipificado como colisão em vôo com obstáculo.

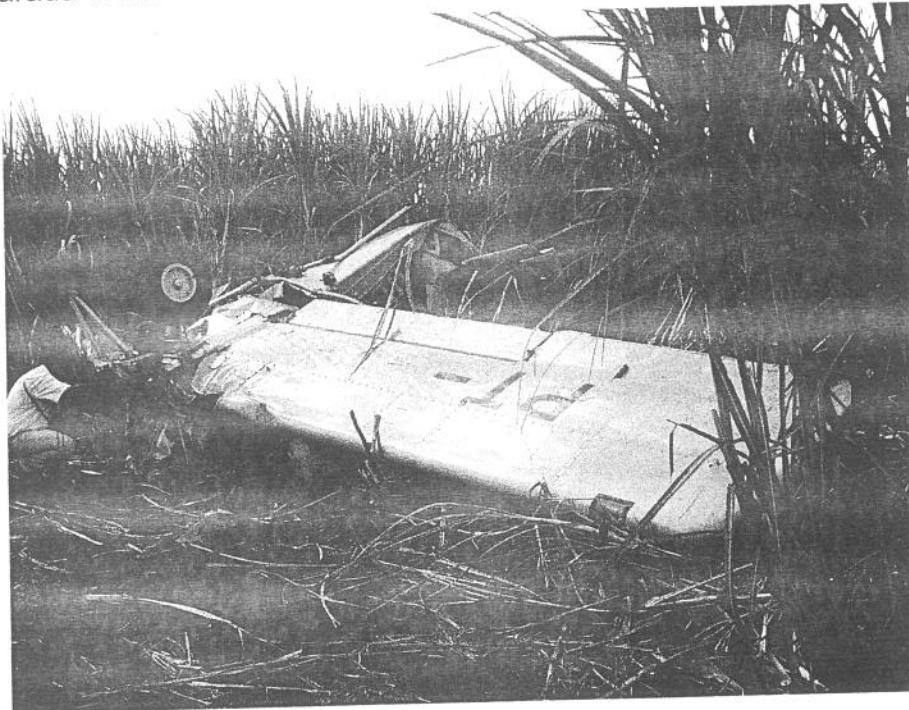
A aeronave sofreu danos graves, ficando economicamente irrecuperável.

Com a colisão, a aeronave assumiu uma trajetória descendente, vindo a chocar-se contra o solo, ocorrendo, posteriormente, a sua “capotagem”, permanecendo no dorso até a sua parada total.

Fig. 1: Aeronave após a colisão
