**RELATÓRIO FINAL  
A - Nº 030/CENIPA/2010**

| <u>OCORRÊNCIA</u> | ACIDENTE |
| <u>AERONAVE</u> | PT-WIR |
| <u>MODELO</u> | CESSNA 337A |

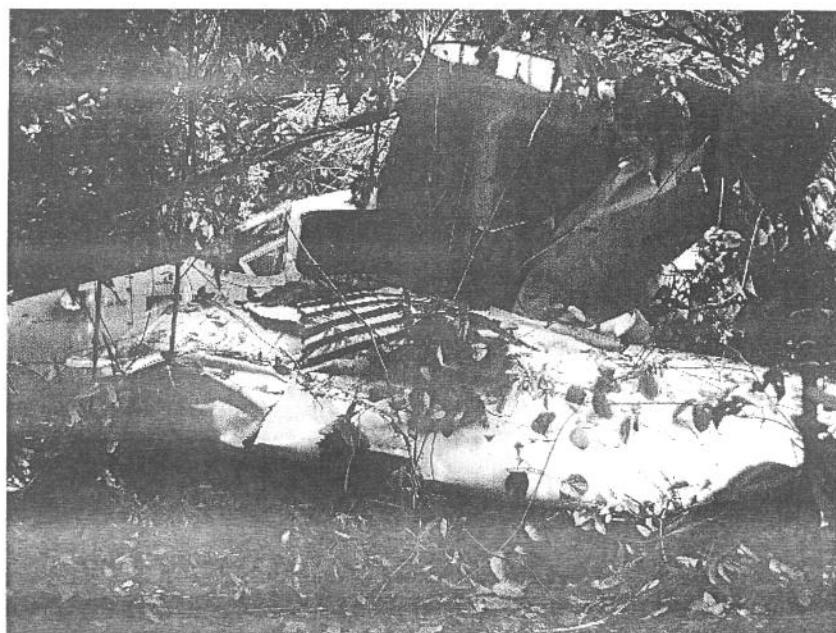
Fig. 1: Destroços da aeronave

A aeronave colidiu contra uma mata no prolongamento da pista do SWFN. Os destroços ficaram concentrados.

As verificações realizadas na ação inicial indicaram que as marcas de toque na pista corresponderam às duas pontas da hélice.

As marcas de fratura do cubo da hélice foram no sentido longitudinal, o que correspondia à fratura por esforço de alavanca lateral, compatível com o toque no solo.

O *spinner* (peça que cobre o conjunto do cubo das pás da hélice) foi encontrado 50 metros à frente e à direita do local do primeiro impacto, com marcas de toque no asfalto e com rasgos na estrutura, que eram compatíveis com a dinâmica citada anteriormente.

A análise indicou que o desprendimento de uma das pás da hélice dianteira ocorreu após o primeiro impacto da aeronave contra o solo.
