**COMANDO DA AERONÁUTICA**  
**CENTRO DE INVESTIGAÇÃO E PREVENÇÃO DE**  
**ACIDENTES AERONÁUTICOS**

**RELATÓRIO FINAL  
A - Nº 044/CENIPA/2010**

OCORRÊNCIA: ACIDENTE  
AERONAVE: PT-UNQ  
MODELO: EMB-202  
DATA: 01 FEV 2007

O presente Relatório Final refere-se ao acidente ocorrido com a aeronave PT-UNQ, modelo EMB 202, em 01 FEV 2007, tipificado como colisão em voo contra obstáculo.

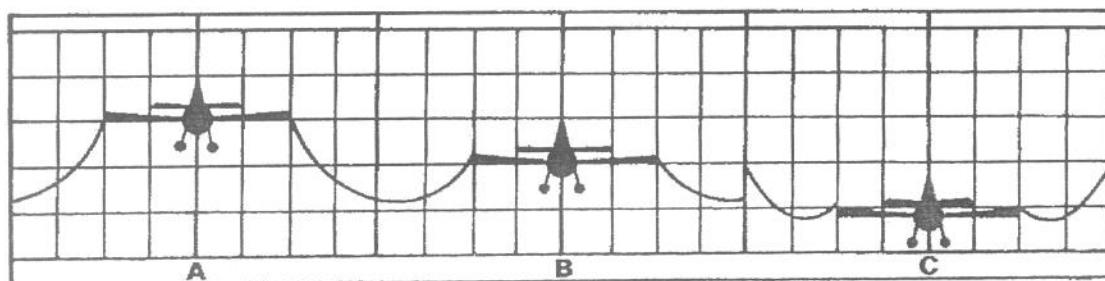
Um estudo feito pela Federal Aviation Administration (FAA), nos Estados Unidos, colocou por terra essa teoria, mostrando que, por causa do efeito solo, voos agrícolas muito baixos produzem menos efeitos positivos de distribuição de produtos do que em voos um pouco mais altos. Os voos de teste determinaram que, de um modo geral, a melhor altura para aplicações é de, aproximadamente, a metade da envergadura da aeronave (figura 01).

Figura 01 – Variação dos vórtices de ponta de asa com a altura de voo. A aeronave do centro representa a melhor altura de aplicação.
