**COMANDO DA AERONÁUTICA**  
**CENTRO DE INVESTIGAÇÃO E PREVENÇÃO DE**  
**ACIDENTES AERONÁUTICOS**

**RELATÓRIO FINAL  
A - Nº 096 /CENIPA/2011**

OCORRÊNCIA: ACIDENTE  
AERONAVE: PP-GNY  
MODELO: AB-115  
DATA: 19 OUT 2010

O presente Relatório Final refere-se ao acidente com a aeronave PP-GNY, modelo AB-115, ocorrido em 19OUT2010, classificado como perda de controle no solo.

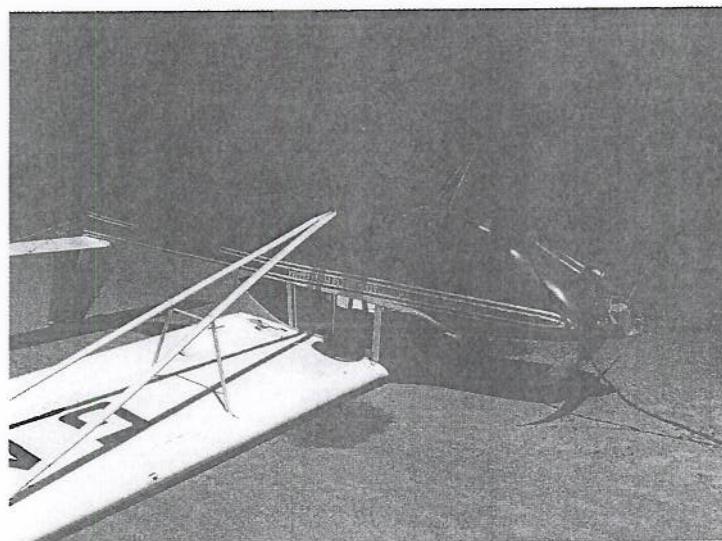
Durante a corrida após o pouso, a 570 metros do início da pista 12, a aeronave capotou, tendo danos graves na fuselagem, nas asas, no motor e na hélice.

Não houve princípio de fogo e nem desprendimento de partes da aeronave.

Vista da aeronave após a parada.
