COMANDO DA AERONÁUTICA  
CENTRO DE INVESTIGAÇÃO E PREVENÇÃO DE  
ACIDENTES AERONÁUTICOS

RELATÓRIO FINAL  
A - Nº 126 /CENIPA/2011

OCORRÊNCIA: ACIDENTE  
AERONAVE: PT-OYF  
MODELO: C150  
DATA: 25 NOV 2006

O presente Relatório Final refere-se ao acidente com a aeronave PT-OYF, modelo C150, ocorrido em 25 NOV 2006, classificado como corte involuntário do motor.

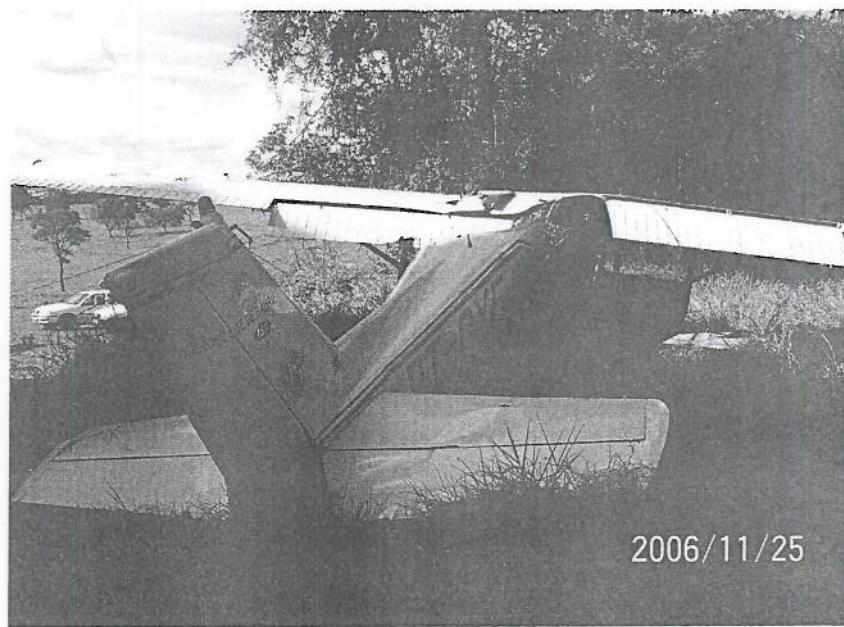
No primeiro impacto da aeronave contra o solo houve a ruptura do trem auxiliar (bequilha) e ocorreu cerca de 120 metros antes do local em que a aeronave parou.

Após o primeiro impacto, a aeronave voltou a sair do solo, o que pôde ser determinado pela ausência de marcas de pneus no terreno.

Com o impacto, a aeronave girou aproximadamente 135° pela esquerda em relação ao seu eixo vertical. O Laudo de Avarias registrou vários danos na célula, no entanto, o motor e a hélice praticamente nada sofreram.

Foto nº1: visão geral da aeronave
