COMANDO DA AERONÁUTICA
CENTRO DE INVESTIGAÇÃO E PREVENÇÃO DE
ACIDENTES AERONÁUTICOS

**RELATÓRIO FINAL
A - Nº 043/CENIPA/2012**

OCORRÊNCIA: ACIDENTE
AERONAVE: PT-WJP
MODELO: PA-46-350P
DATA: 02ABR2009

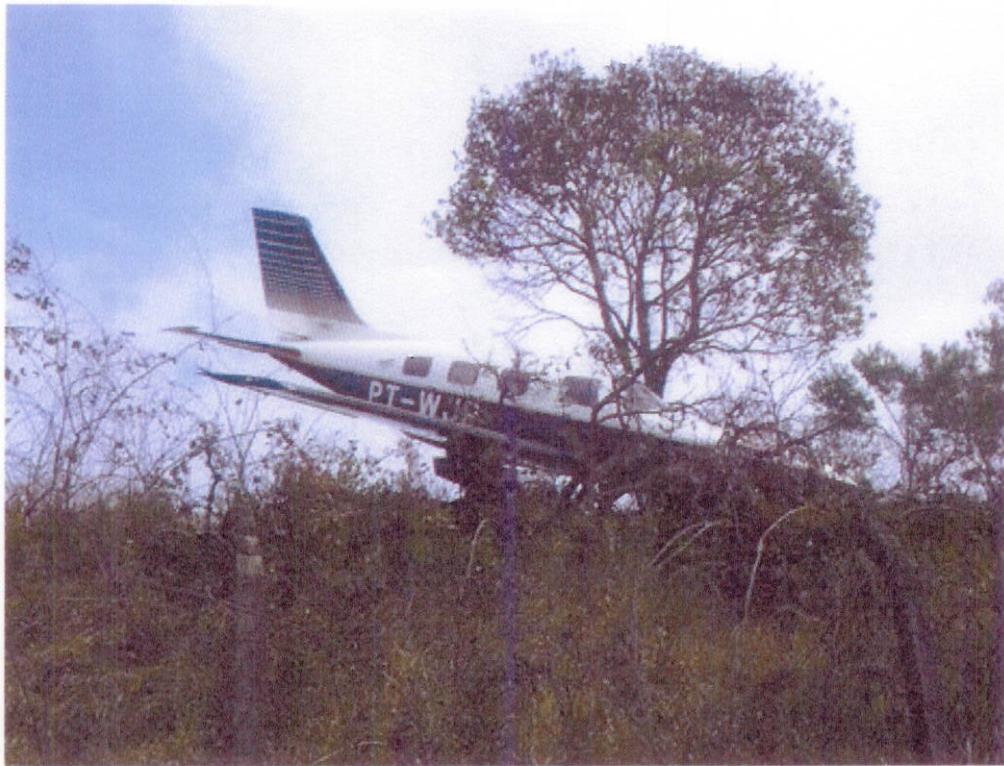
Foto 01 – Incidente grave com o PT-WJP em setembro de 2008.

Com relação ao histórico da aeronave, o incidente grave mencionado resultou de um problema no sistema de freios, fazendo com que a mesma saísse da pista e viesse a colidir a asa esquerda contra uma árvore dentro do perímetro do aeródromo de Pouso Alegre – MG (SNZA).

Naquela ocasião, os danos à aeronave se restringiram ao trem de pouso e à asa esquerda. O reparo, tal qual a IAM, fora feito na Oficina CONAL, de onde retornou ao serviço 17 dias antes do acidente ora investigado.

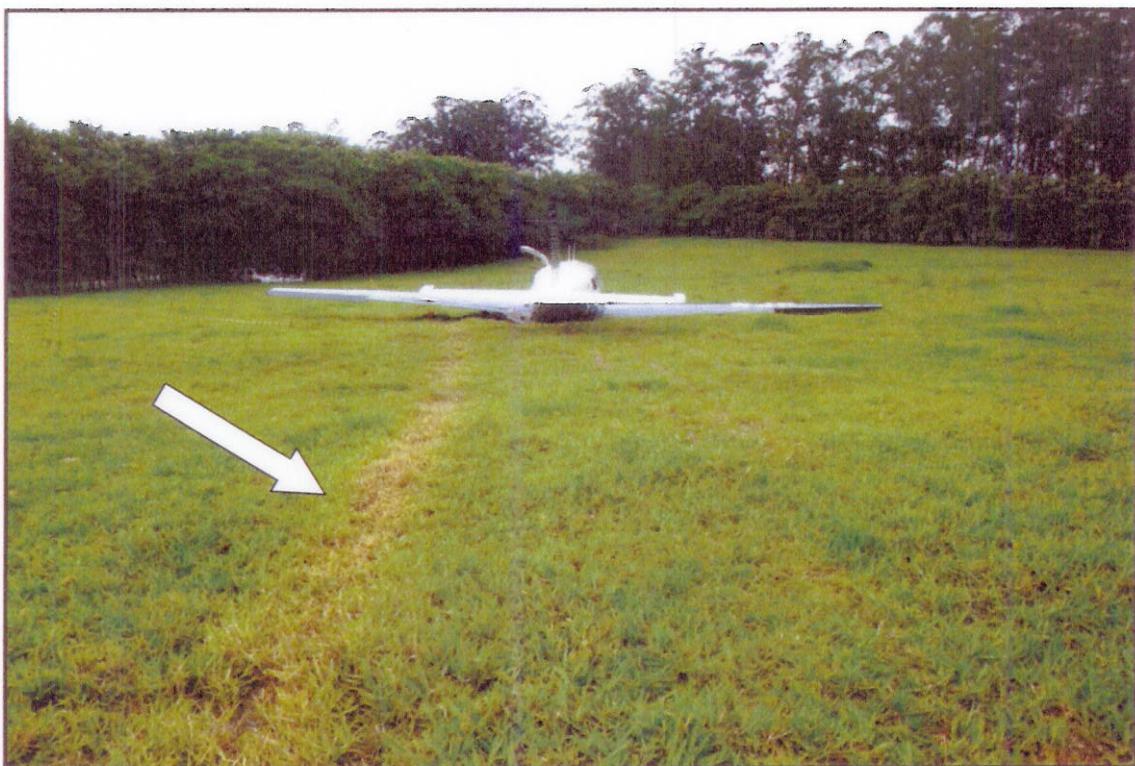
No tanque da asa esquerda também não havia combustível, mas havia uma ruptura no tanque, na parte inferior da asa esquerda, por onde ocorreu um vazamento de combustível que deixou a grama queimada, horas após o evento (fotos 02 e 03).

Foto 02 – Rastro deixado pelo combustível vazado do tanque esquerdo.

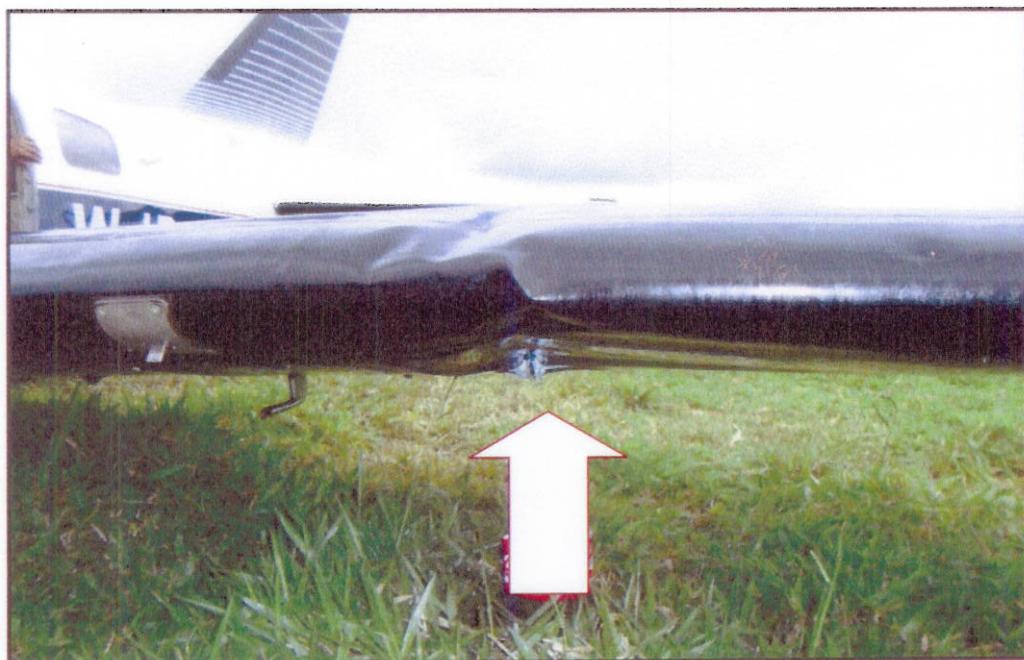
Foto 03 – Danos à asa esquerda, com vazamento de combustível do tanque.

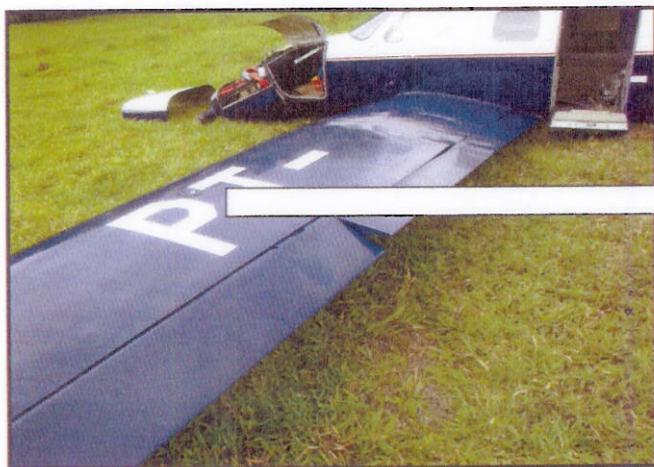
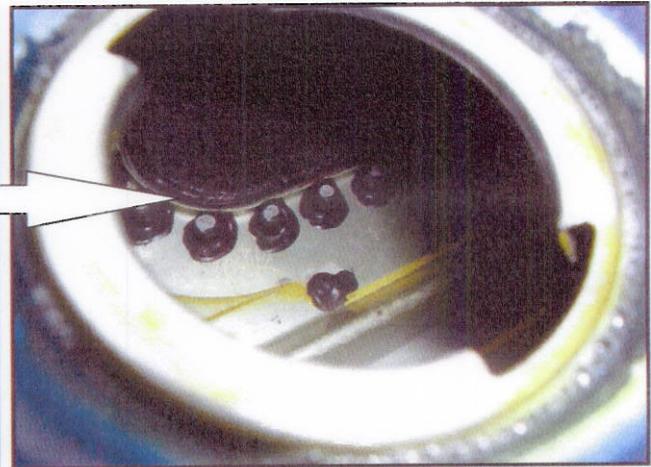
Fotos 04 e 05 – Visualização do tanque da asa esquerda.

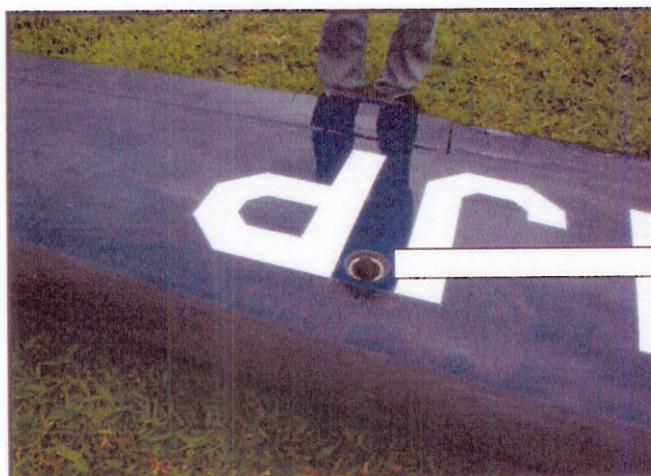
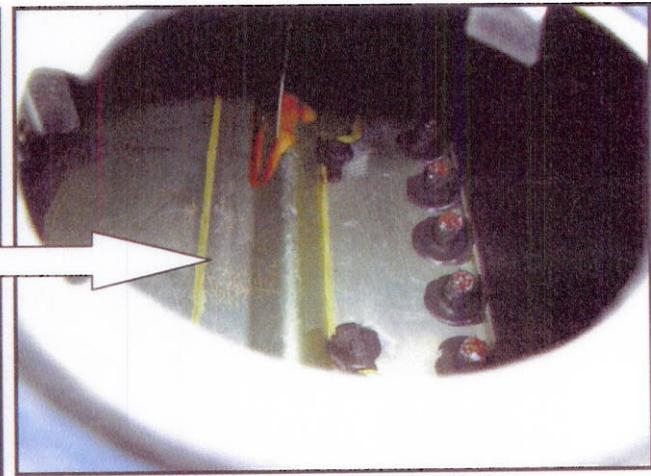
Não havia combustível no tanque da asa direita, porém não foram constatados danos ou rupturas que possibilissem qualquer vazamento.

Fotos 06 e 07 – Visualização do tanque da asa direita.

A inspeção visual do tanque da asa direita, no local da ocorrência, revelou que não havia combustível nesse tanque. Esta asa foi inspecionada e verificou-se que não havia danos ou ruptura em sua estrutura, eliminando a possibilidade de vazamentos. A verificação visual do tanque da asa esquerda, no local do acidente, mostrou que também não havia combustível nesta asa, devido a uma ruptura por onde ocorreu vazamento de combustível.

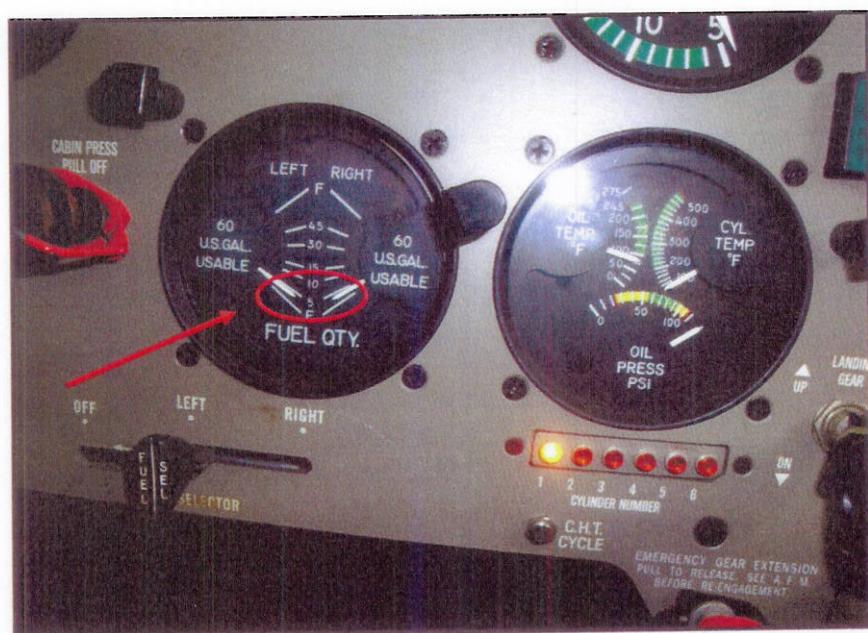
A aeronave foi energizada após o acidente pela própria bateria. Verificou-se que o liquidômetro indicava uma quantidade remanescente de aproximadamente 4,5 galões em cada tanque, totalizando 9 galões de combustível (vide foto 08).

Foto 08 – Liquidômetro com cerca de 4,5 galões remanescentes em cada tanque.

- n) o piloto sofreu lesões leves e a aeronave danos graves;
- o) não havia combustível nos tanques das asas da aeronave;
- p) a indicação do liquidômetro não estava compatível com a quantidade de combustível presente nos tanques das asas da aeronave;
