RELATÓRIO FINAL
A - 084/CENIPA/2013

OCORRÊNCIA: ACIDENTE
AERONAVE: PR-VAR
MODELO: AT-502B
DATA: 30ABR2013

O presente Relatório Final refere-se ao acidente com a aeronave PR-VAR, modelo AT-502B, ocorrido em 30ABR2013, classificado perda de controle em voo.

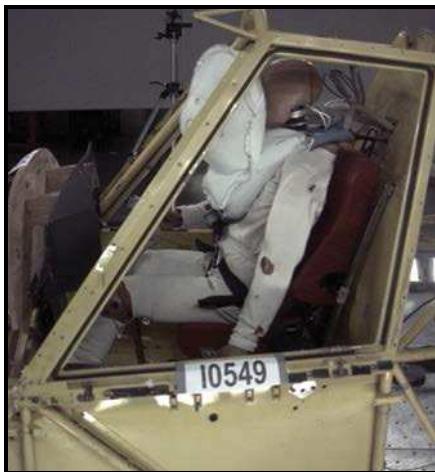
O impacto contra o solo acionou o dispositivo *airbag*, mas o piloto faleceu após a colisão.

Figura 6 - Uso de um boneco para demonstrar a funcionalidade do *airbag* na aeronave AT-502B.
