COMANDO DA AERONÁUTICA
CENTRO DE INVESTIGAÇÃO E PREVENÇÃO DE
ACIDENTES AERONÁUTICOS

**RELATÓRIO FINAL
A - Nº 071 /CENIPA/2012**

OCORRÊNCIA: ACIDENTE
AERONAVE: PT-WUG
MODELO: C90A
DATA: 12DEZ2010

O presente Relatório Final refere-se ao acidente com a aeronave PT-WUG, modelo C90A, ocorrido em 12DEZ2010, classificado como causado por fenômeno meteorológico em voo.

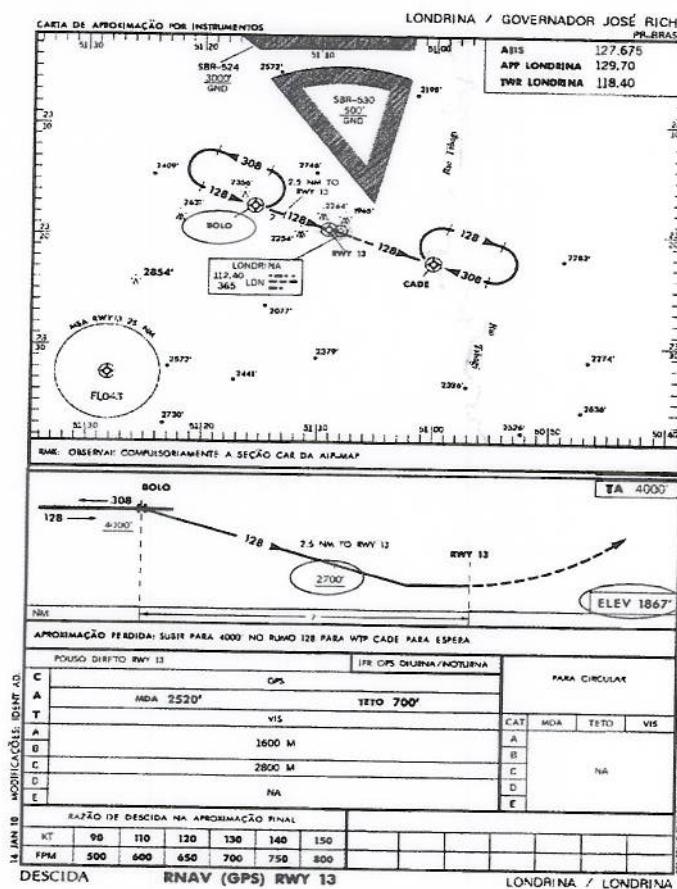
Figura 1: Procedimento RNAV (GPS) RWY 13.

Às 23h24min08s (UTC), o APP-LO autorizou a aeronave a descer para 4.500 pés (Altitude Mínima de Segurança – MSA da IAC RNAV GPS RWY 13 – figura 1).

Às 23h28min32s (UTC), a aeronave confirmou ter atingido 4.500 pés. Havia uma restrição de 4.000 pés na posição BOLO e outra de 2.700 pés a 2.5NM da cabeceira 13. A elevação do aeroporto era de 1.867 pés.

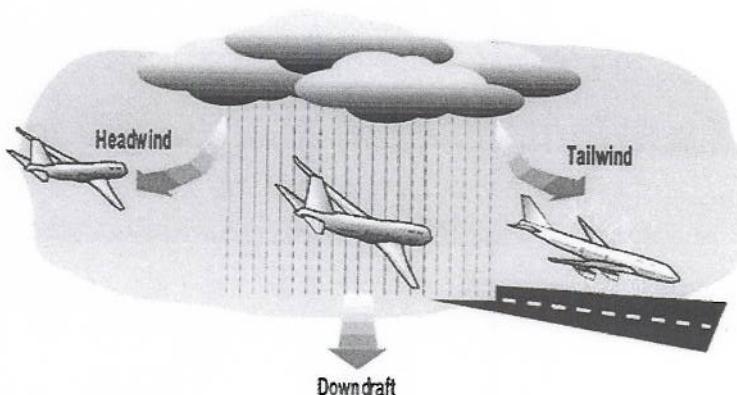
Figura 3: Tesoura de vento: variação brusca de direção e intensidade do vento.

A Windshear ou tesoura de vento pode causar diferentes efeitos na aeronave, como turbulência, aumento ou diminuição da velocidade indicada, bruscas e perigosas variações nos indicadores de velocidade vertical, de altímetro e de ângulo de ataque.

A figura abaixo (figura 3) ilustra o fenômeno. O Aeroporto de Londrina (SBLO) não possuía radares meteorológicos capazes de identificar a presença das tesouras de vento.

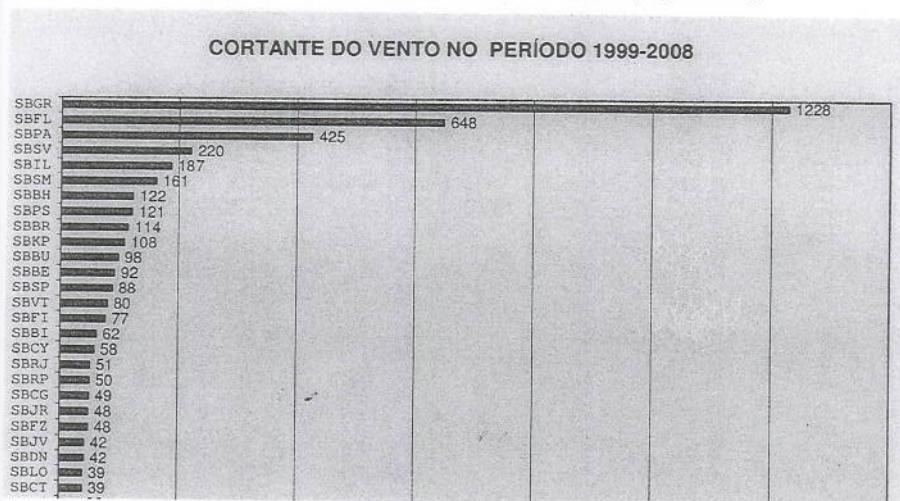
Figura 4: Reportes de *Windshear* por aeródromos no período de 1999-2008.

No período 1999-2008, o Aeroporto de Londrina (SBLO) teve reportes de trinta e nove ocorrências de *Windshear*, conforme gráfico abaixo (figura 4):
