**RELATÓRIO FINAL
A - Nº 032/CENIPA/2010**

OCORRÊNCIA: ACIDENTE
AERONAVE: PT-ULD
MODELO: EMB-202
DATA: 11 ABR 2007

O presente Relatório Final refere-se ao acidente com a aeronave PT-ULD, modelo EMB-202, em 11.ABR.2007, tipificado como colisão em vôo com obstáculo.

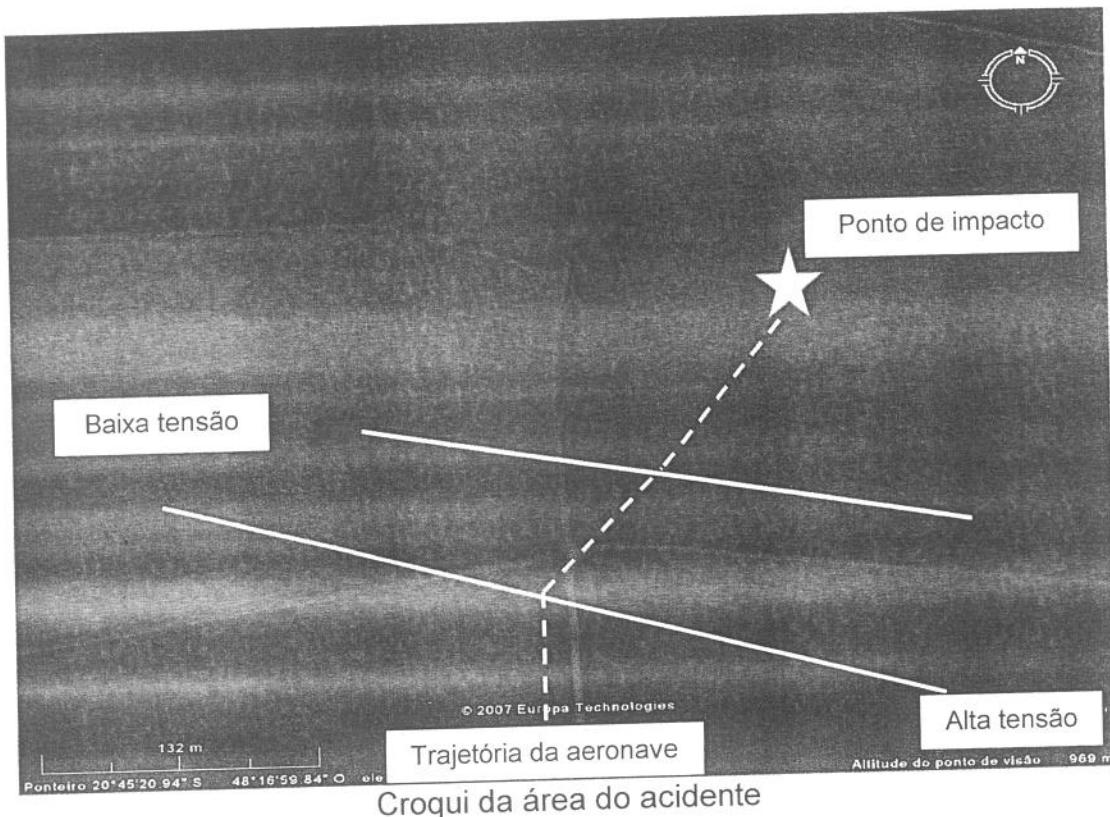
Durante um vôo de pulverização agrícola, a aeronave colidiu o trem de pouso contra uma rede de alta tensão, chocando-se, em seguida, contra o solo.

A aeronave sofreu danos graves, ficando economicamente irrecuperável.
